# Reemplazo del Puerto USB Micro-B por el UE BOOM 2

Guía de iFixit para reemplazar el Puerto USB Micro-B en el UE Boom 2 altavoz. Este parte es el puerto de cargar localizado abajo del altavoz.

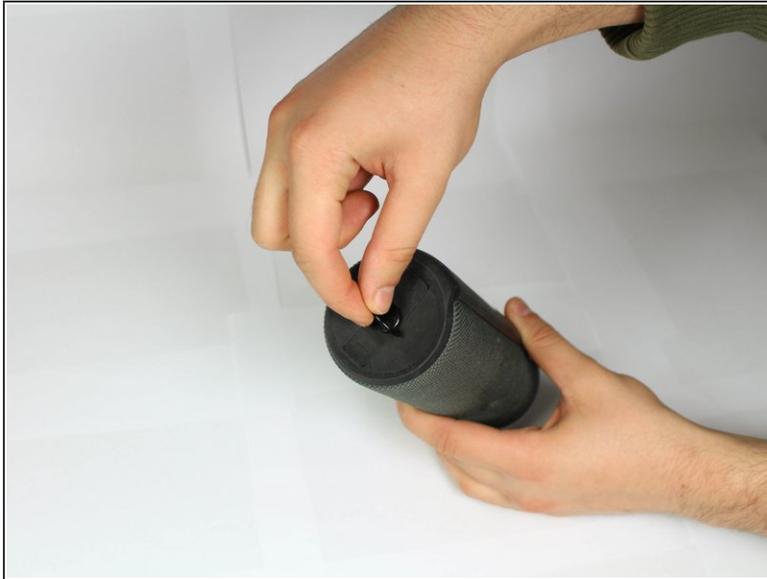
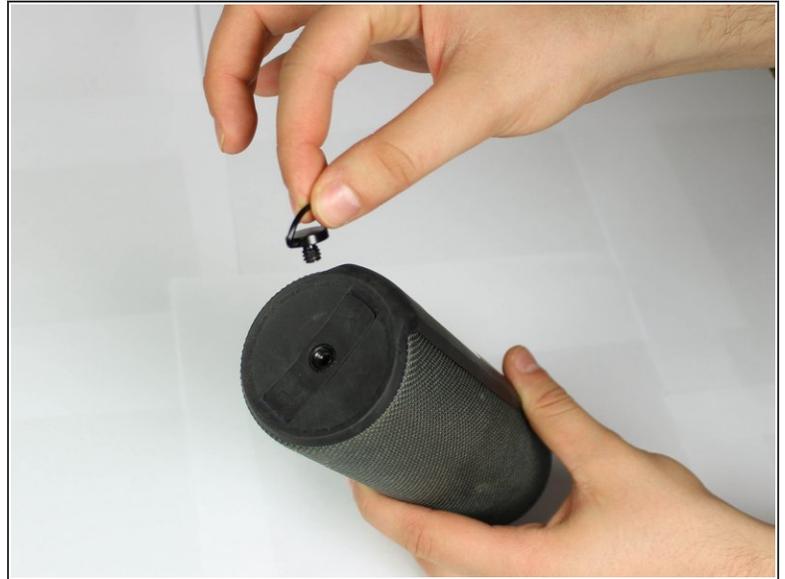
## Paso 1 — Puerto USB Micro-B

- Primero, remover el anillo D localizado en la parte inferior del UE Boom 2, el extremo opuesto del botón de encendido.
- Retire girando en sentido antihorario.

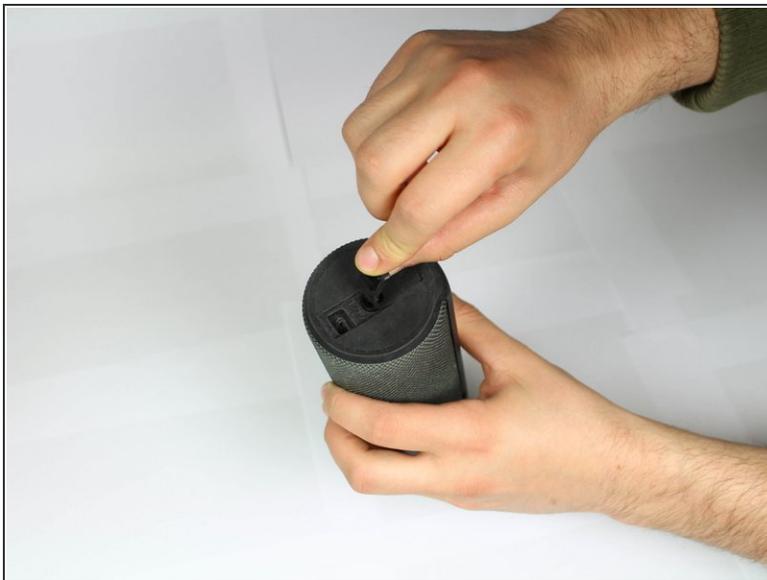
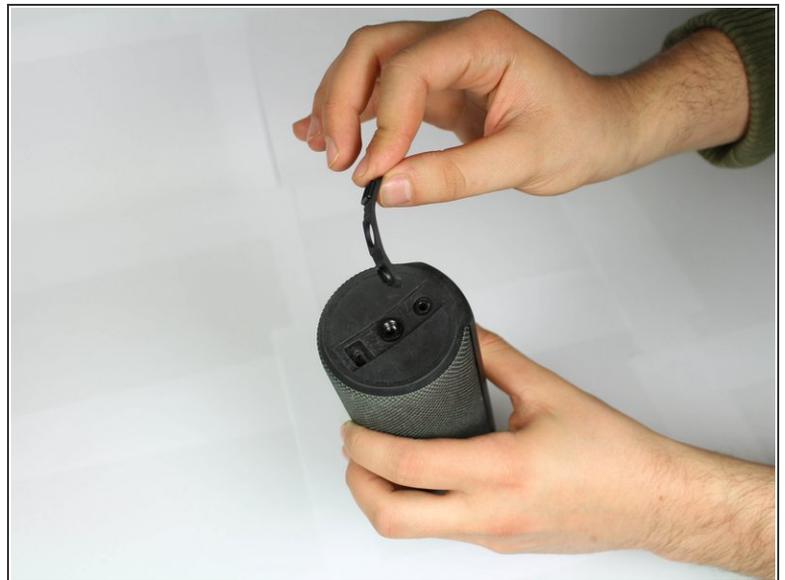
## Paso 2

- Después de quitar el anillo D, se puede quitar la tapa del puerto de goma.

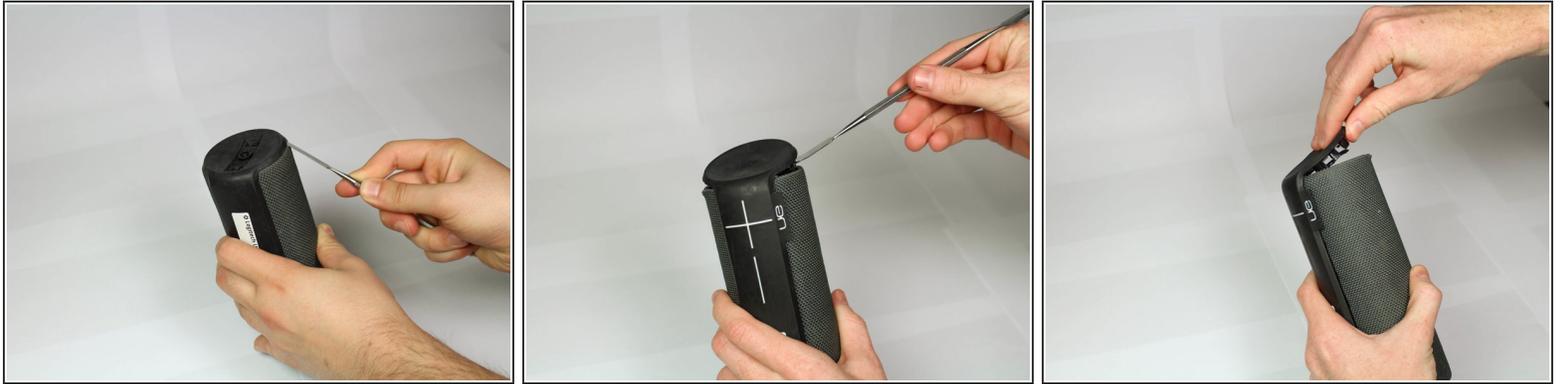
### Paso 3

- Retire la goma decapante con un spudger de metal.
- Trabaje alrededor del borde de la goma pelando lentamente haciendo palanca en el borde.

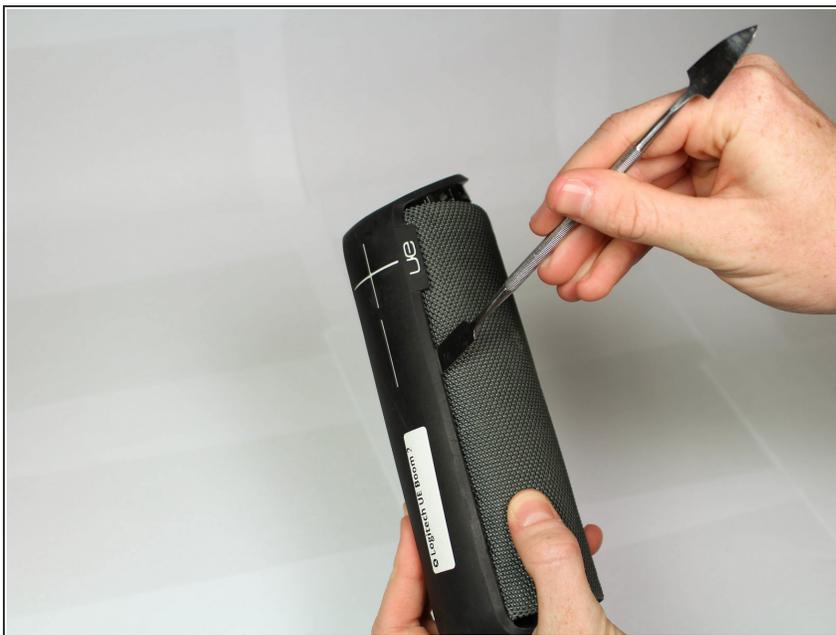
### Paso 4

- Continúe quitando la goma pelada por el costado.

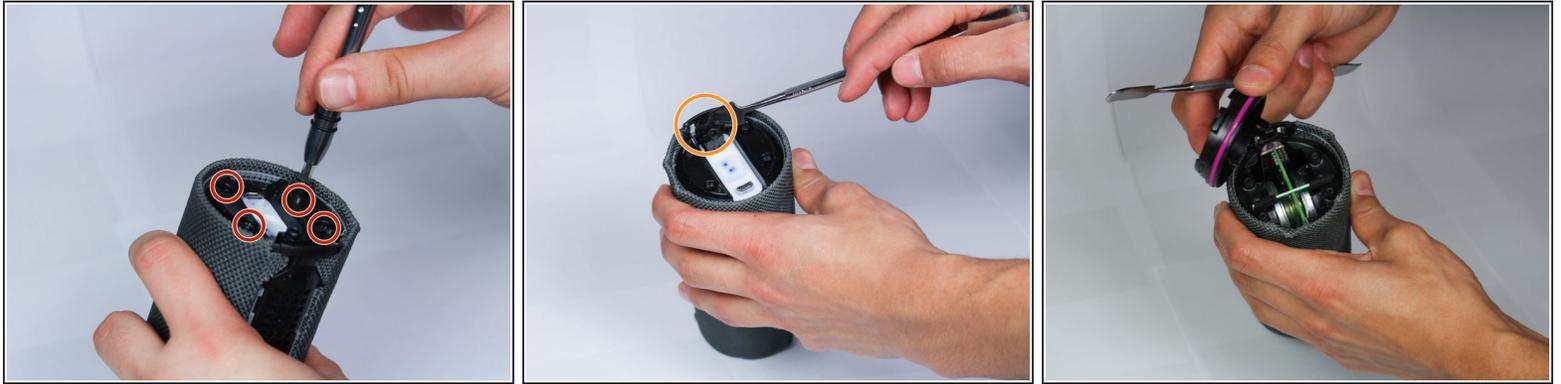
## Paso 5

- En la parte inferior, desatornille los cuatro tornillos Phillips Head # 2 de 15 mm, utilizando el cabezal Phillips # 2 (etiquetado como PH2 en Pro Tech Toolkit).
- Haga palanca en el lugar marcado y retire la tapa de plástico.
- La sección de plástico blanco aloja el micro B USB y debe reemplazarse en su totalidad.
